# Skyfallsanalys FörbiFart Grästorps - utredning kv Harven

**Datum:** september 2020

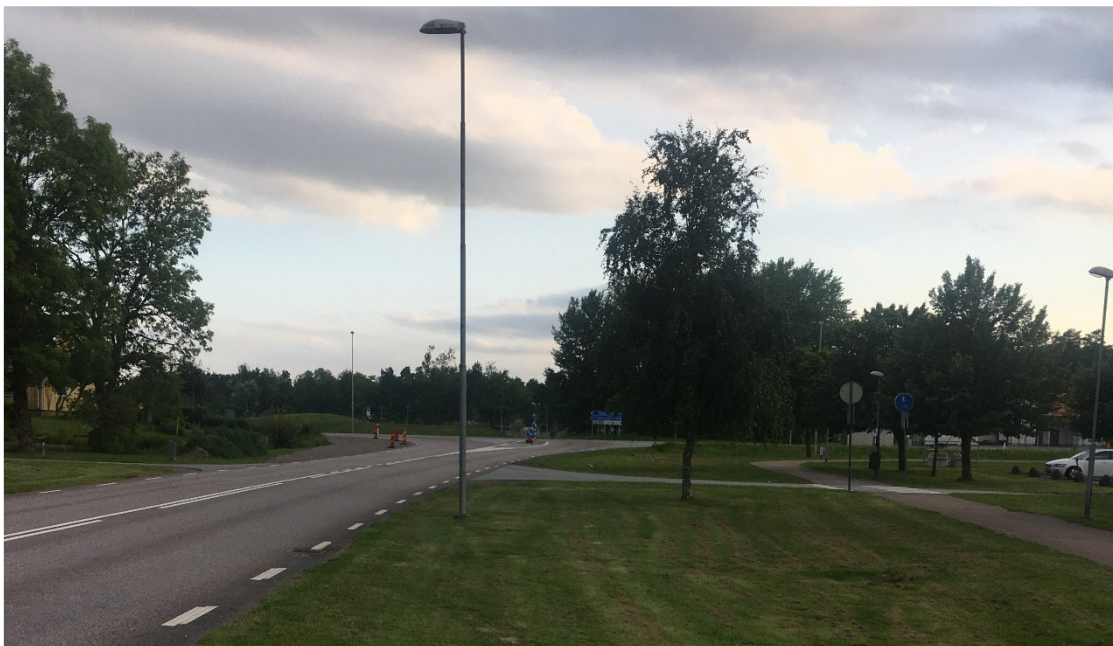
**Fig 1** Korsningen idag. Östra vägen i bildens vänstra del. Väg 47 i bildens bakgrund. Markområden som syns till vänster i bilden kommer tas till utvidgningen av vägområdet och utgöra det nya vägdiket.

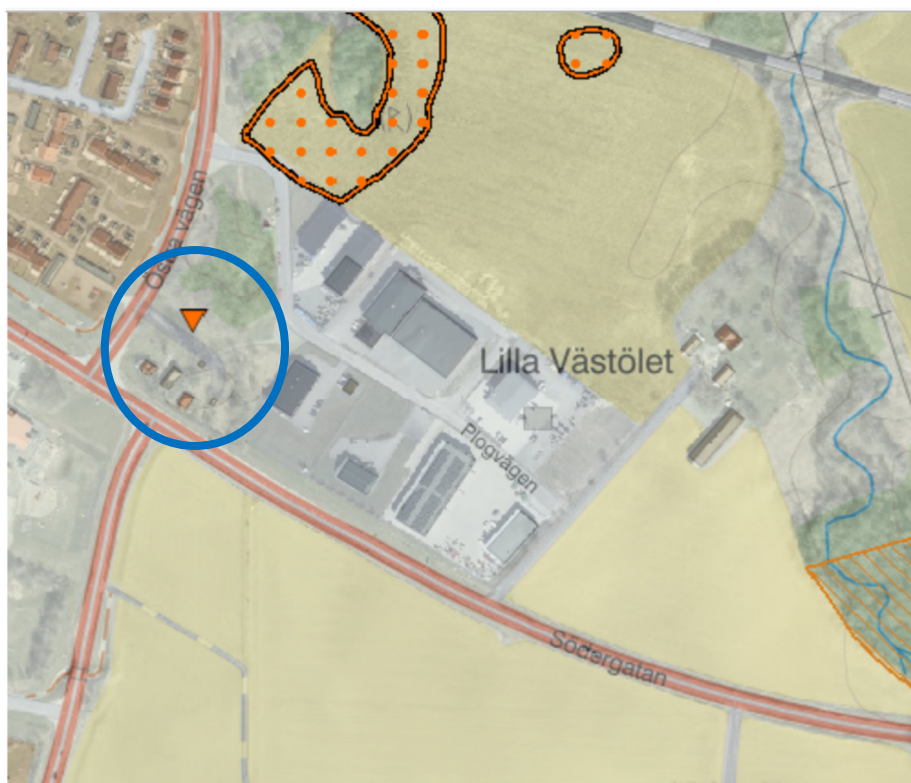
**Fig 2** Aktuellt område idag. Fastigheten Harven ska omfatta en del av det inringade området. Mjölån syns i bildens högra kant. Efter skogsstyrelsens öppna karttjänst.

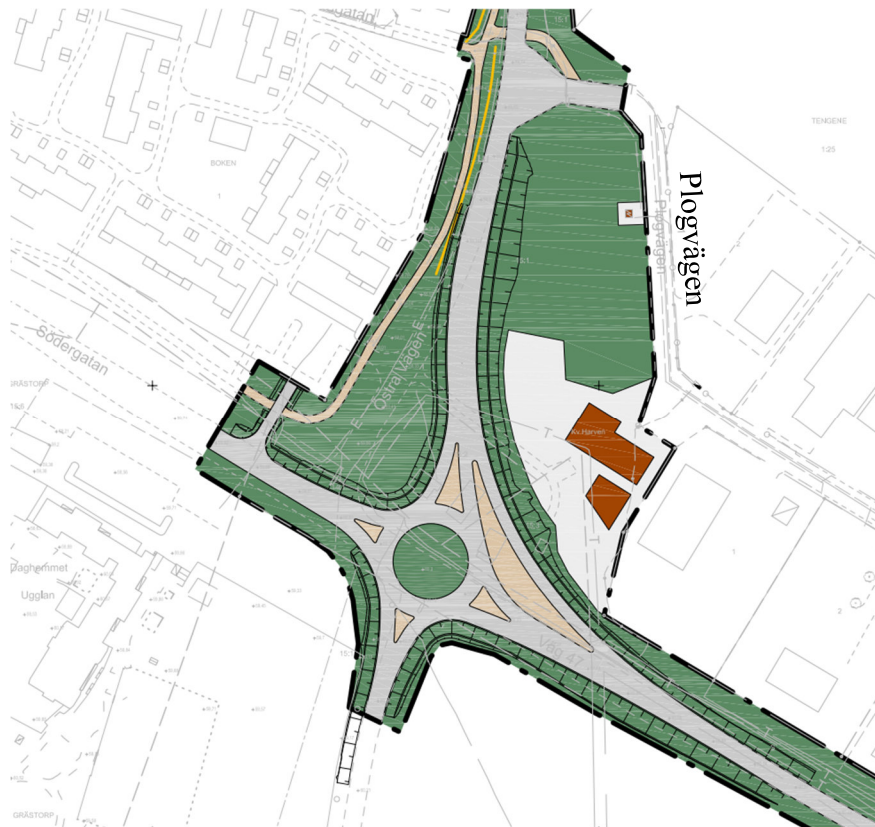
**Fig 3a** Detaljplanen. Notera ledningar för rikstäckande tele finns inom fastigheten.

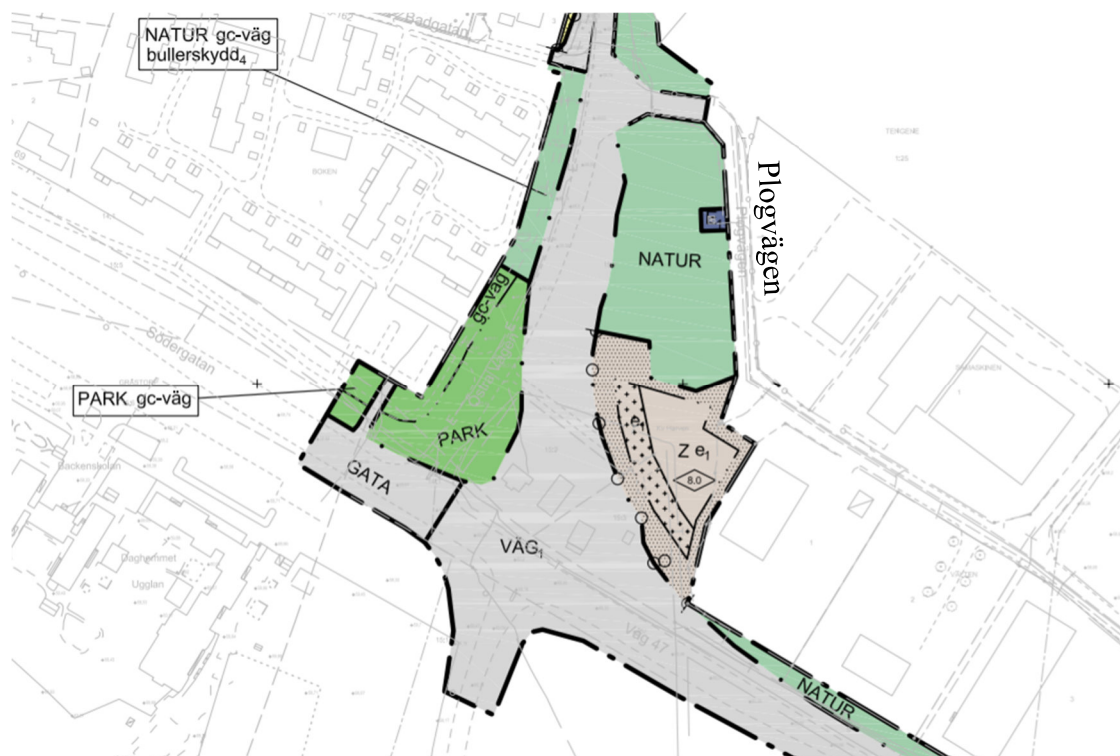
**Fig 3b** Detaljplanen. Aktuell fastighet är inom brunt färgområde.

Harven ligger invid södra delen av området för FörbiFart Grästorp, se figur 3b och är idag tomt- och naturmark som ägs av kommunen. I anslutning till fastigheten ska man bygga en ny cirkulationsplats för väg 47 och för Östra vägen (väg 2561). FörbiFart Grästorp ska möjliggöra en ombyggnad i vissa punkter av Östra vägen, för att kunna styra om den tunga genomfartstrafiken från befintlig väg 47 som går genom centrala Grästorp. Parallellt med planarbetet gör Trafikverket en vägplan som omfattar vägområdet, inte aktuell fastighet. Fastigheten ska rymma verksamheter.

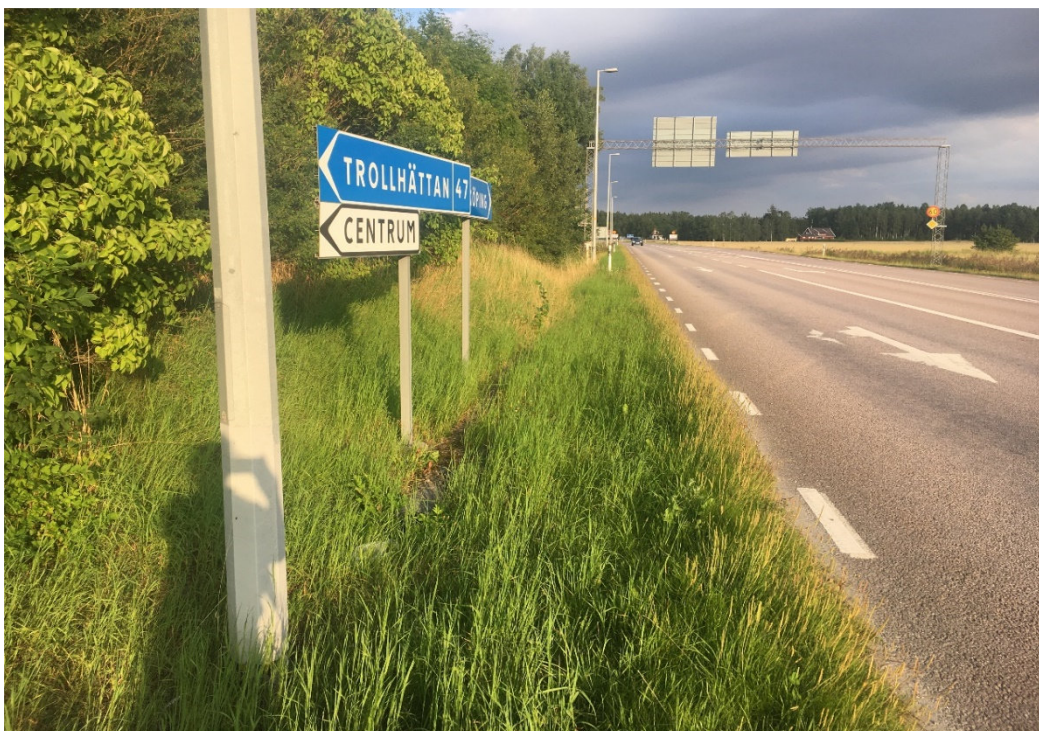
**Fig 4** Befintligt vägdike längs väg 47. Diket som följer väg 47s norra väggkant, i riktning mot Mjölån. Vägplanen innebär att diket i delar tas bort och ges ny riktning och läge.

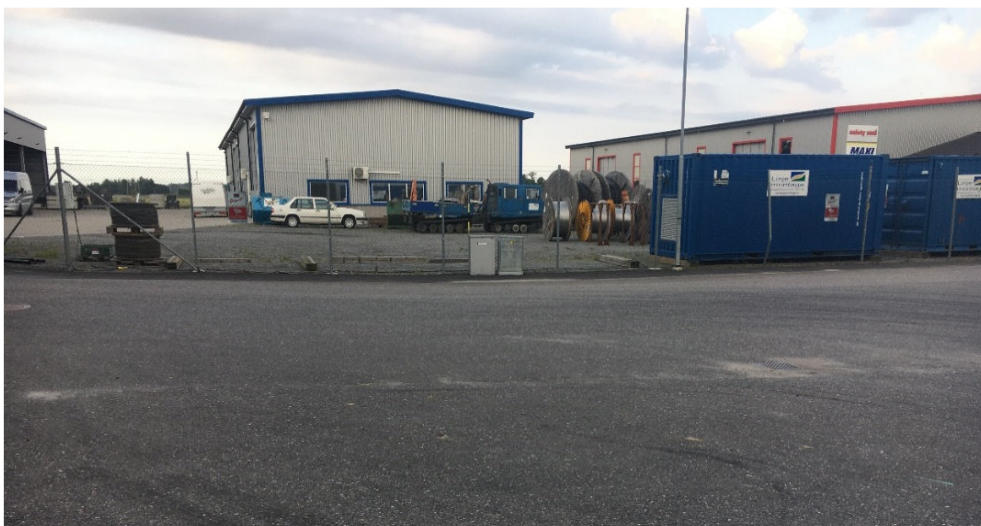
**Fig 7** Vändplanen och lågpunkten, sänkan vid rinnväg C (industriområdet). I mitten finns en gallerbrunn för dagvatten. Rinnvägen följer Plogvägens fortsättning åt öster det vill säga åt höger i bilden.
